MESSAGGIO MUNICIPALE NO.9/2020

Oggetto: richiesta di un credito di Fr. 2'530'000-- per la sistemazione e riqualifica del Riale Müfeta lungo via Pumera e via Lischée

Sistemazione e riqualifica dell'asta del riale in ambito urbano

Relazione ambientale

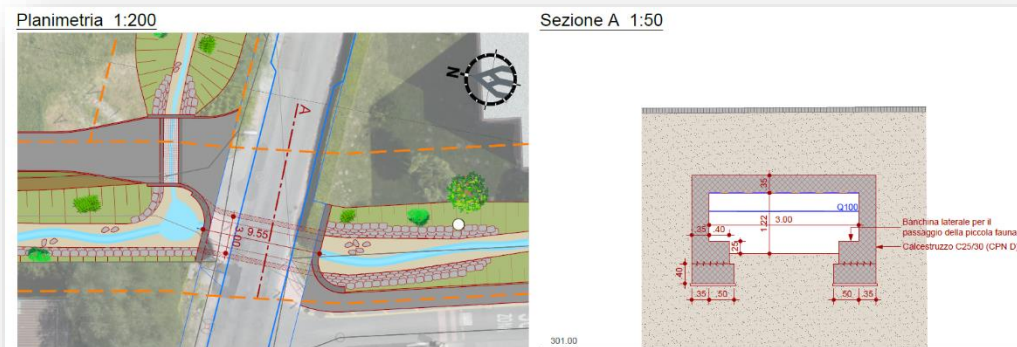
Attualmente il riale Lischee si immette nel riale Müfeta a valle della via Maestri Comacini che attraversa mediante un tombinone di circa metri 20. Per poter estendere il collegamento ecologico anche su questa asta si prevede l'immissione nel Müfeta a monte della strada cantonale, deviando il riale all'interno del mappale 1741 RFD.

L'alveo viene realizzato con sponde dolci e naturali e un tratto con scogliere per il raccordo al nuovo manufatto che attraversa la via Pumera. Il manufatto è realizzato in calcestruzzo con banchine laterali che, in condizioni di deflusso normale, permettono di avere un passaggio sempre asciutto per la piccola fauna terrestre e anfibia. La copertura è caratterizzata da una griglia di metallo carrozzabile che garantisce la luce all'interno del manufatto.

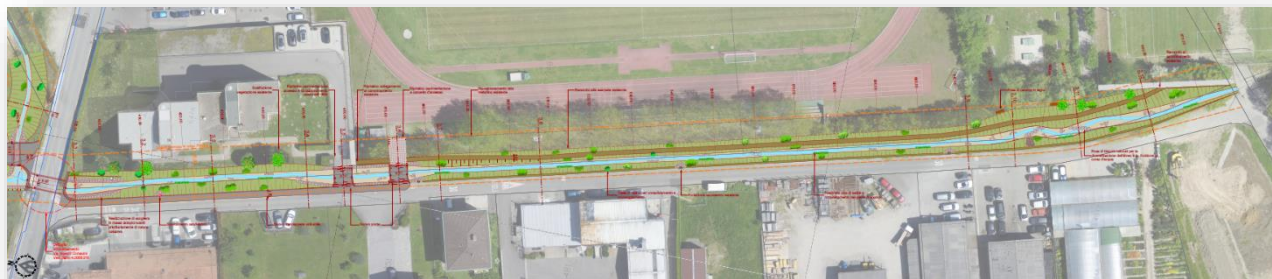
La riqualifica del settore 3 (metri 290), comporta la rimozione completa del lastricato che caratterizza l'alveo artificiale e la realizzazione di un alveo totalmente o parzialmente naturale, dimensionato per garantire una portata con tempo di ritorno 100 anni.

Il progetto prevede l'ampliamento dell'alveo con un fondo di larghezza variabile da minimo metri 1,50 a massimo metri 3,60 in corrispondenza dei ponti (comprensivo di banchine laterali), nel quale si realizza un percorso di magra composto da una serie di curve e anse, grazie anche alla posa di blocchi naturali per la diversificazione del fondo.

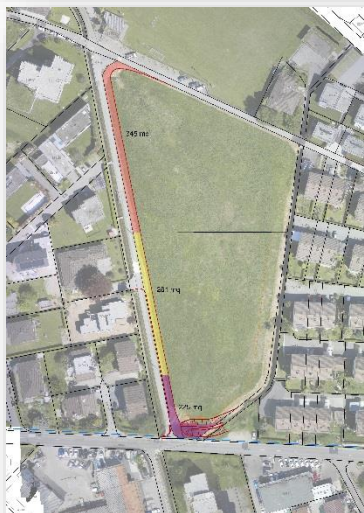
I terreni sopra indicati, oggetti di esproprio sono pure gravati secondo l'Ordinanza sulla protezione delle acque (OPAc), articolo 41a da un arretramento che deve essere concesso ai corsi d'acqua per garantire le funzioni naturali delle acque e la protezione contro le piene (vedi disegno sotto riportato).

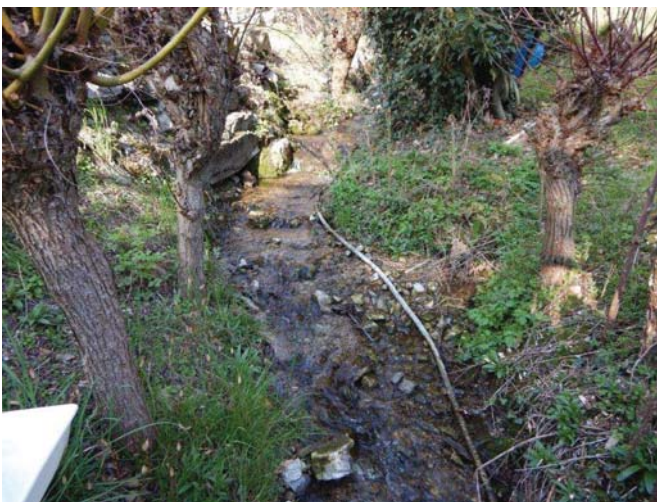
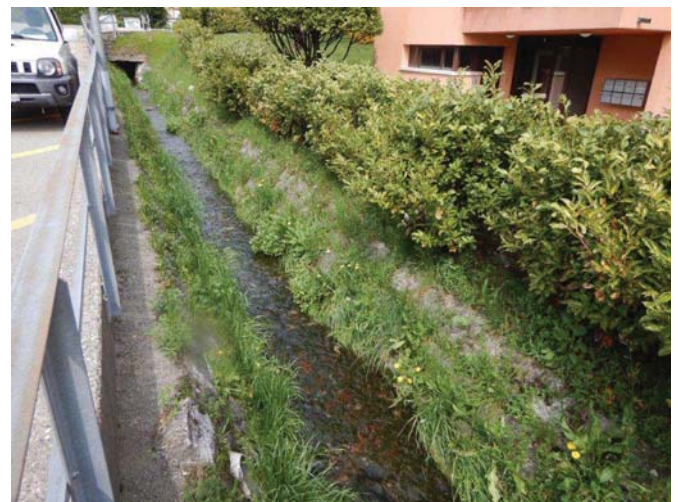
Fig. 11 A sinistra: tratto 9 (riferimento). A destra: tratto 3 (in progetto).

Le indagini sono state svolte tramite dei rilevamenti semplificati che hanno previsto, in primo luogo, la determinazione e la selezione di combinazioni substrato-velocità di corrente rappresentative dei due tratti sulle quali, in seguito, è stato effettuato un campionamento per *kicksampling*, secondo quanto indicato dal protocollo IBCH dell'UFAM (Stucki, 2010), per un massimo di 8 retinate per stazione. Il campione raccolto è stato analizzato direttamente sul campo, all'interno di una vaschetta di plastica (colore bianco, dim: 30x40cm) e con l'ausilio di una lente d'ingrandimento (10x). I gruppi tassonomici sono stati determinati fino al livello di dettaglio stabilito dall'IBCH, con un tempo di ricerca massimo di 15-20 minuti. Si è proceduto, dapprima, con l'identificazione dei *taxa* dominanti, per poi proseguire con la ricerca dei gruppi indicatori sensibili (plecotteri e tricoteri) e di quelli meno rappresentati. Trattandosi di un'indagine semplificata, la valutazione dei dati non può essere espressa con l'indice IBCH, tuttavia

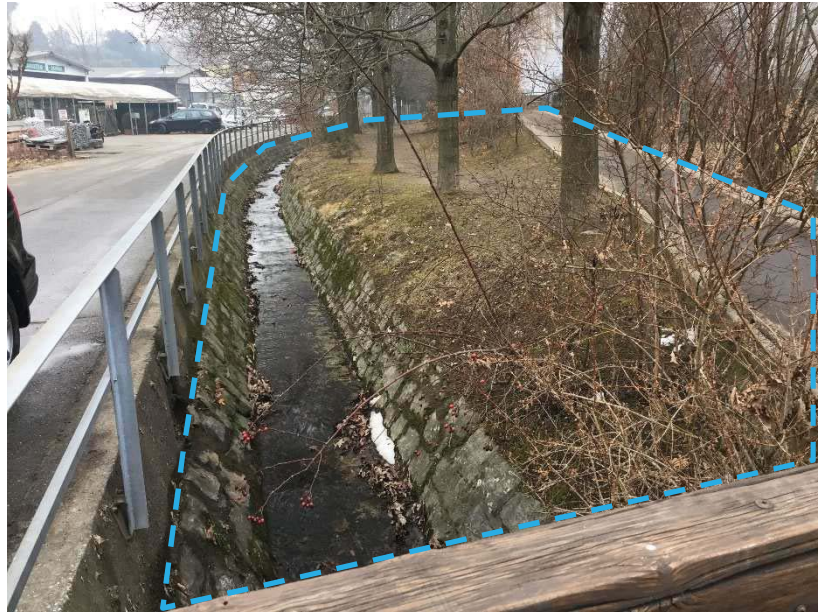
Fig. 15 Situazione attuale del corso d'acqua nei pressi del campo sportivo, in tratteggio blu area indicativa oggetto di riqualificazione.

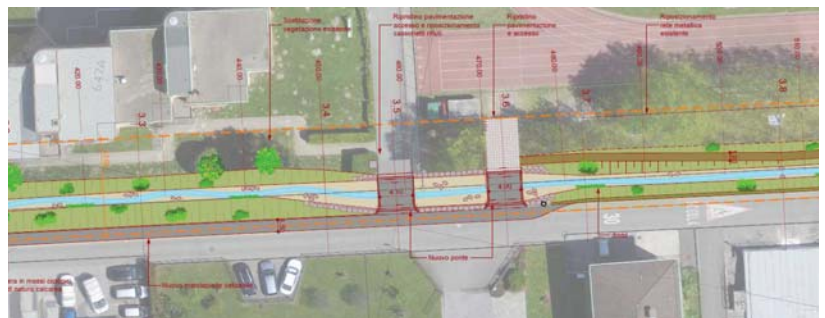
Fig. 16 Estratto dai piani di progetto (CO-MAL.CH). Sopra: situazione planimetria dalla progressiva 410.00 alla progressiva 510.00 presso il campo sportivo e le unità abitative, sotto: sezione tipo no. 3.3.

Risalendo il tratto, il prossimo intervento tipo lo si trova tra la progressiva 390.00 e la progressiva 610.00 dove si trovano anche due manufatti di attraversamento per permettere l'accesso ai sedimi sportivi e alle proprietà abitative. La situazione è come di seguito rappresentata con la presentazione della sezione tipo 3.3 (Figura 16 e Figura 17). Il progetto prevede la completa rimozione dei consolidamenti in alveo e sulle sponde, la strutturazione del fondo e il rinverdimento delle scarpate. Il fondo dell'alveo avrà una larghezza pari ca. 1.50 m. Considerate le portate limite del corso d'acqua e al fine di mantenere un tirante idrico sufficiente per garantire la presenza di ittiofauna, sarà creato un canale di magra (depressione) con una larghezza variabile tra 0.75 e 1.00 m.

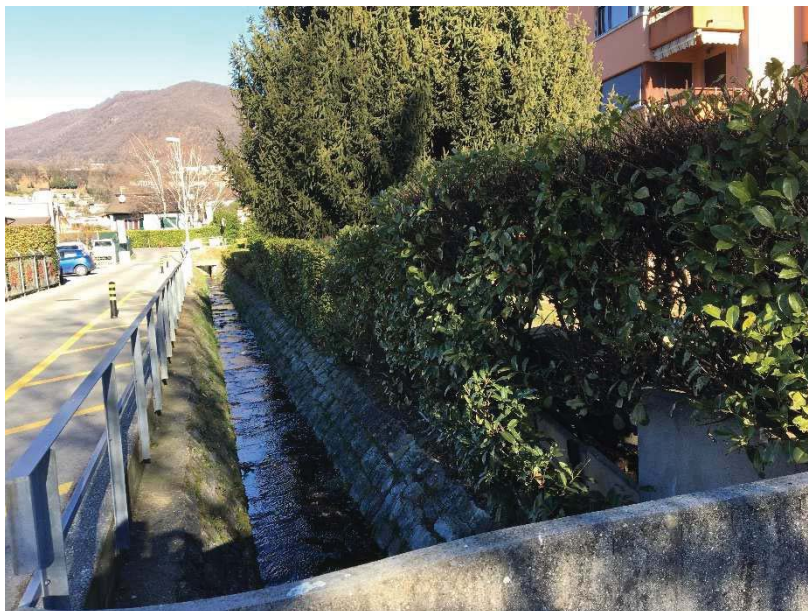
Fig. 17 Situazione attuale del corso d'acqua nei pressi delle unità abitative, vista verso monte dalla progressiva 460 sul ponticello di accesso ai sedimi privati.

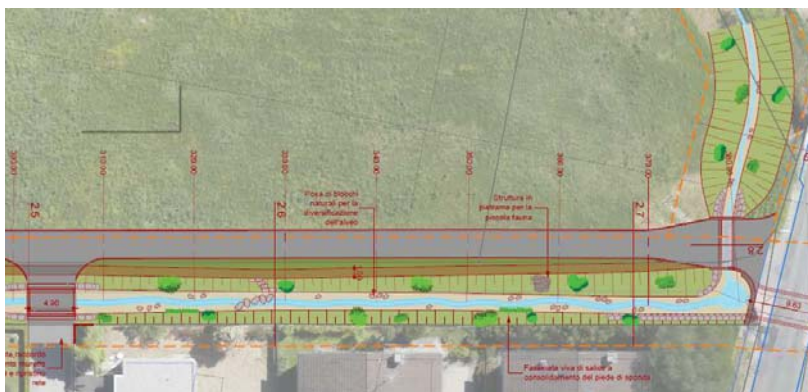
Fig. 19 Estratto dai piani di progetto (CO-MAL.CH). Sopra: situazione planimetria dalla progressiva 300.00 alla progressiva 380.00 lungo via Pumera, sotto: sezione tipo no. 2.6.

Proseguendo verso monte si arriva lungo un tratto situato tra la progressiva 190.00 e la progressiva 380.00, lungo via Pumera (Figura 19 e Figura 20). Il progetto prevede lo spostamento della strada per permettere l'allargamento della sezione dell'alveo e la sua totale liberazione dalle strutture di consolidamento. In questo modo sarà possibile ricavare un alveo naturale con una larghezza di fondo di 2 m e sponde rinverdite. In sponda sinistra è previsto un sentiero della larghezza di 1 m con fondo naturale.

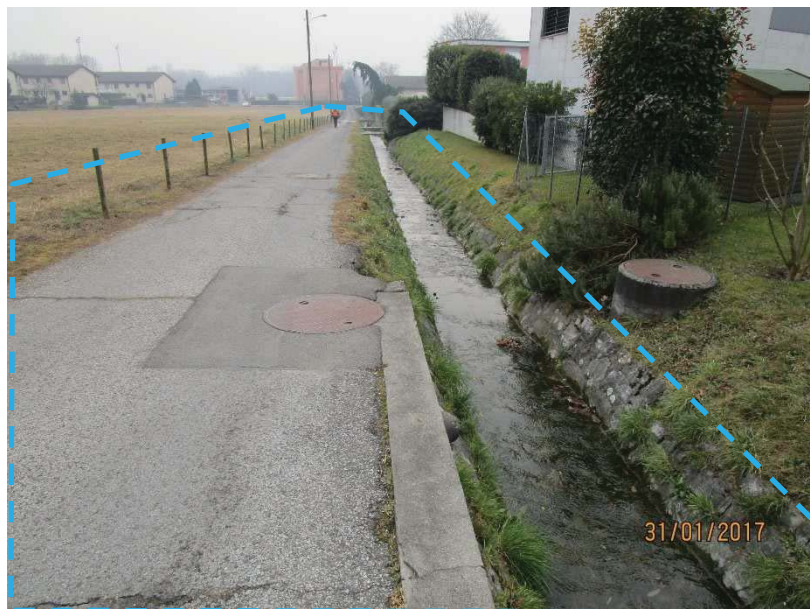
Fig. 20 Situazione attuale del corso d'acqua lungo via Pumera. In tratteggio blu area indicativa di intervento.

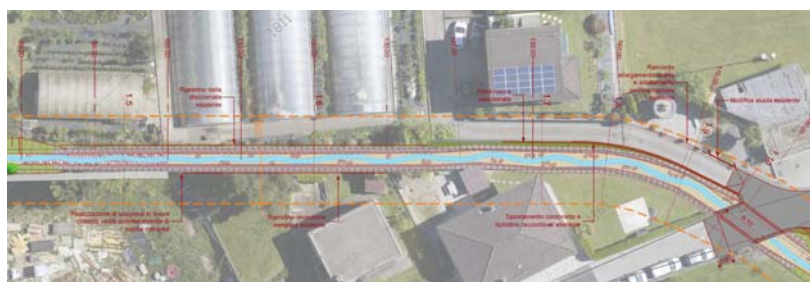
Fig. 21 Estratto dai piani di progetto (CO-MAL.CH). Sopra: situazione planimetrica dalla progressiva 70.00 alla progressiva 190.00, sotto: sezione tipo no. 17.

Tra la progressiva 90.00 e la progressiva 190.00 (Figura 21 e Figura 23), a causa dei limitati spazi disponibili e delle costruzioni presenti (edifici e infrastrutture viarie), la riqualificazione si limiterà a rimuovere il fondo lastricato, strutturandolo e sostituendo le attuali sponde subverticali in muratura fugata con scogliere non fugate, formate da massi irregolari (non da cava) e di origine calcarea. Di seguito una sezione tipo con la raccomandazione progettuali da applicare nel caso di scogliere con massi irregolari calcarei, diversamente dalle sezioni esposte nel progetto definitivo (Figura 23).

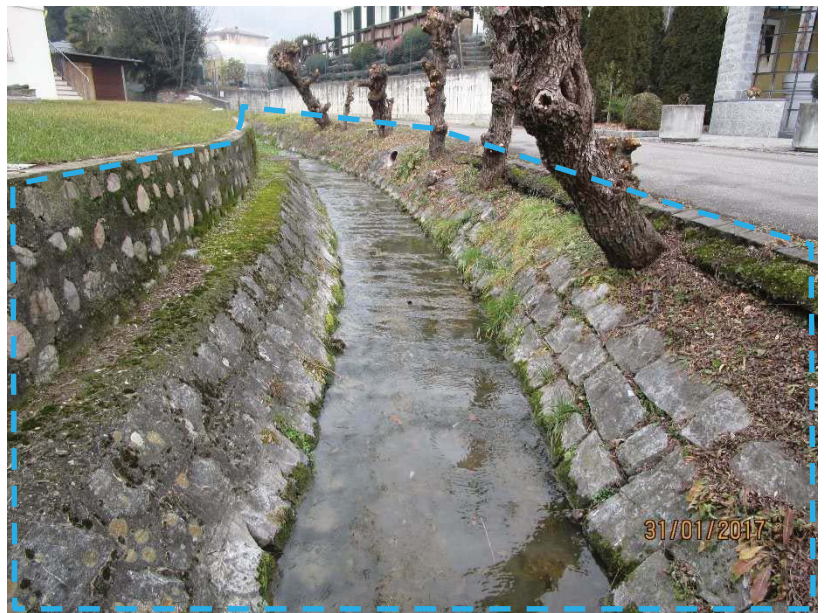
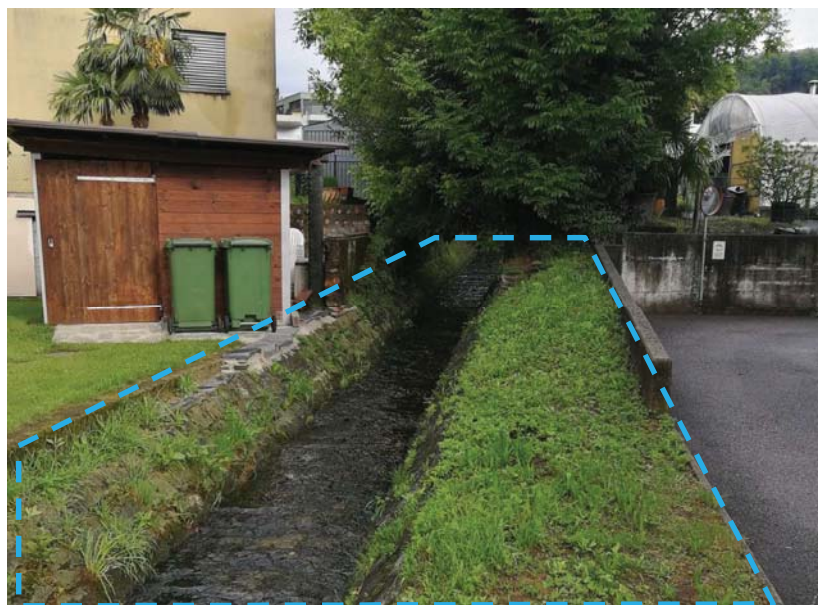
Fig. 23 Situazione attuale del corso d'acqua all'altezza della progressiva 150.00 (in alto) e la progressiva 120 (in basso). In tratteggio blu area di intervento.
