Parco Balbio

Situazione iniziale

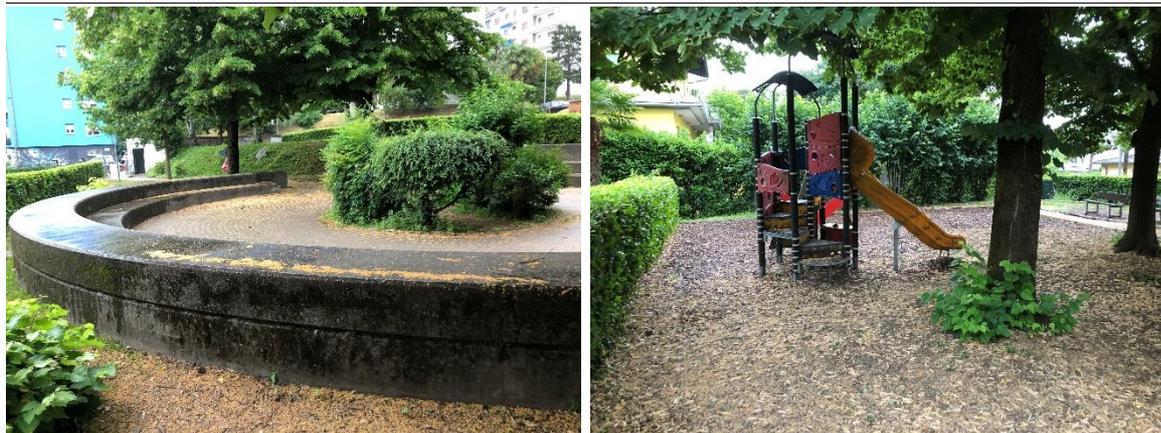
Si tratta di un parco urbano con superfici pavimentate in sagomati, superfici di gioco coperte da cippato e superfici prative a gestione intensiva. All'entrata vi è un'aiuola con sassi cementati e mirto crespo. La scarpata lungo il sentiero d'accesso è interamente ricoperta da iperico ornamentale e porta ad una struttura circolare in beton al cui centro si trova un'aiuola con arbusti esotici. Il parco è delimitato a sud e a nord da una siepe di lauroceraso. Mentre lungo il lato est si trovano diverse piante di nocciolo. All'interno del parco sono presenti diversi alberi, tra cui tigli, betulle, un ciliegio e un acero.

Il principale deficit della parcella è la presenza di molte superfici senza vegetazione o con vegetazione monospecifica e dal basso valore ecologico. L'utilizzo di specie esotiche a discapito delle specie autoctone diminuisce ulteriormente la qualità dell'ambiente.

- Sostituire il cippato in corrispondenza delle panchine con specie di sottobosco (pungitopo, ligustro e vinca minore).
- Sostituire l'iperico ornamentale sulla scarpata all'entrata con una aiuola con specie erbacee ruderali.
- Estensificazione della gestione delle superfici prative.
- Diversificazione della siepe di noccioli con l'introduzione di altre specie arbustive autoctone.
- Parziale rimozione della siepe di lauroceraso e creazione di una siepe naturale con arbusti di provenienza locale.
- sostituzione delle specie arbustive esotiche nell'aiuola al centro della struttura circolare in beton con specie erbacee ruderali.
- Rimozione dei sagomati dell'accesso superiore e creazione di un'unica superficie prativa estensiva.
- Posa di cassette nido per l'avifauna sugli altofusto esistenti.

Superficie per la biodiversità 585 mq
