## Fontanella

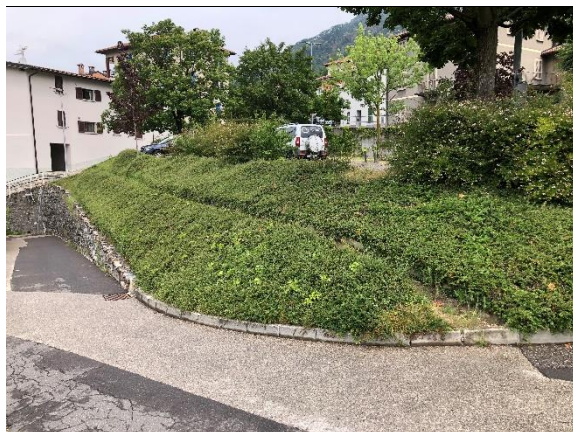
Prima degli interventi

Il principale deficit è legato alla presenza della scarpata ricoperta da cotognastro, che determina una superficie monospecifica ed ecologicamente poco interessante. Inoltre, vi è il problema della scarsa ombreggiatura che rende la superficie un'isola di calore. Gli alberi presenti sono infatti deboli e in numero esiguo. I sagomati sono inoltre colonizzati dalla gramigna d'India, una specie neofita potenzialmente invasiva.

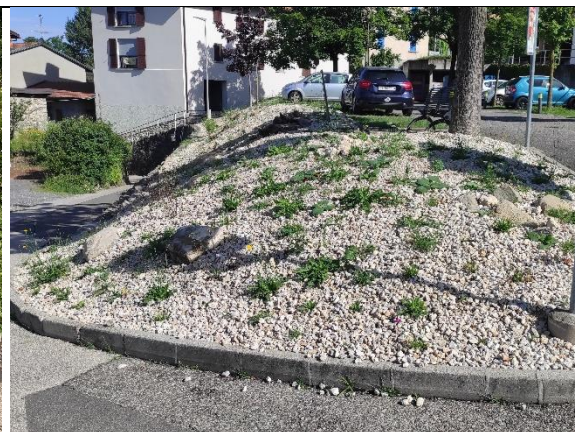
Dopo gli interventi

- Sostituzione dell'aiuola di cotognastro con bande prative di tipo xerico, gruppi di arbusti spinosi e strutture per la piccola fauna (cataste di legna) per aumentare la biodiversità e la qualità ecologica dell'ambiente.
- Messa a dimora di due ulteriori alberi all'interno del parcheggio per garantire un adeguato ombreggiamento.
- Sostituzione degli arbusti esotici presenti nelle aiuole esistenti con arbusti di provenienza autoctona e creazione di una banda fiorita lungo i bordi.
