## Parco Costa

### Situazione iniziale

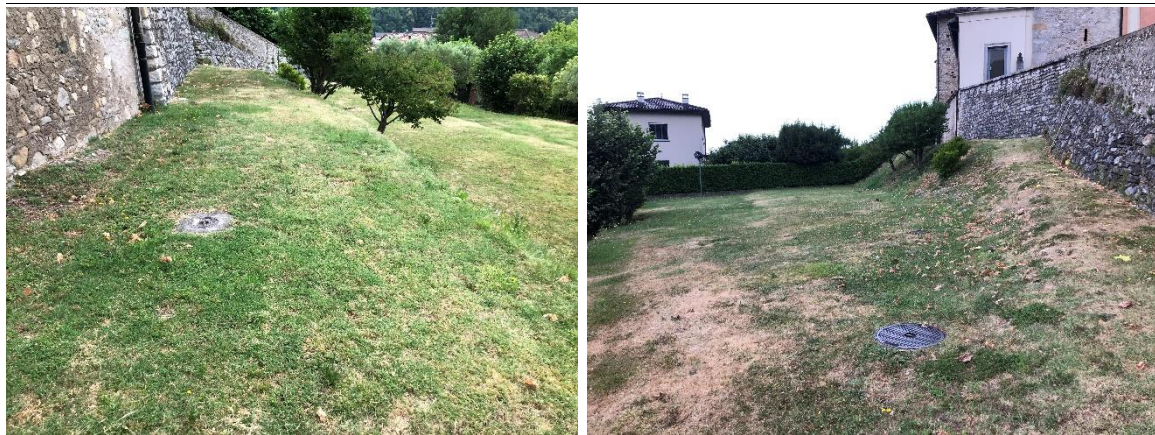
Il Parco Costa è composto da quattro terrazzi ricoperti da prato. Sulle scarpate sono presenti alberi e arbusti di specie autoctone (acero oppio, corniolo maschio, nocciolo) ed esotiche (melograno e ligustro ornamentale). I deficit riscontrati sono una gestione intensiva delle superfici piane, la presenza di neofite invasive (ailanto, lauroceraso, artemisia dei fratelli Verlot e cespica karvinskiana), l'assenza di strutture per la fauna.

- Gli ambienti prativi già presenti sono interessanti per la biodiversità e vanno mantenuti promuovendo una gestione estensiva. Sulle scarpate sono infatti presenti specie tipiche degli ambienti semi-aride, mentre sui pianori si trovano specie legate ai prati da sfalcio pingui.

- Lotta alle neofite invasive tramite l'eradicazione delle specie erbacee e la cercinatura delle piante di ailanto.
- Mascheramento parziale della siepe di lauroceraso tramite la messa a dimora di arbusti di provenienza autoctona (pungitopo, ligustro ed erba cornetta).

- Sul pianoro centrale, creazione di un frutteto a carattere mediterraneo (corbezzolo, carrubo, feijoa, mandorlo e melograno) per far fronte ai cambiamenti climatici previsti per i prossimi anni.

- Lungo la scarpata superiore eradicazione degli arbusti presenti e messa a dimora di piante di mirto sul pianoro superiore.
- Promozione della fruibilità del parco tramite la posa di sedute e il mantenimento di una fascia di 0.80-1.00 m larghezza a gestione intensiva in modo da creare dei sentieri di accesso.
